建築用仕上塗材の調査・診断方法

日本建築仕上材工業会 技術委員会

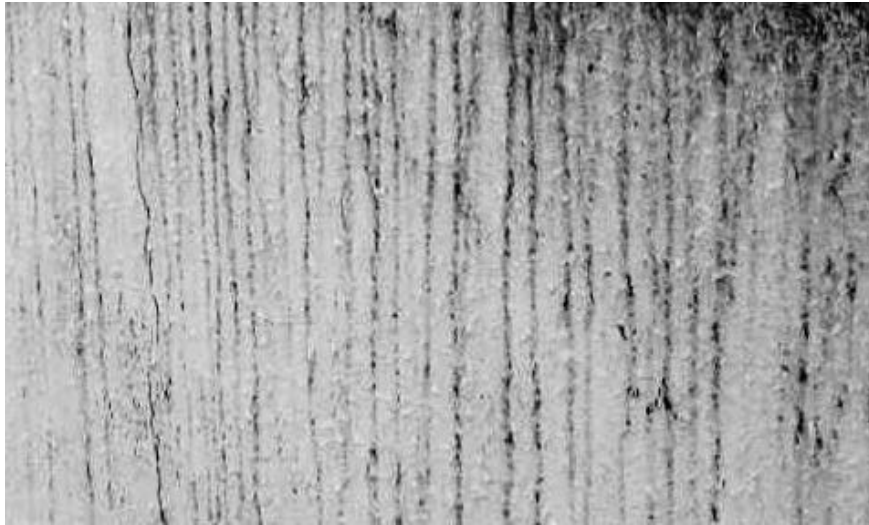
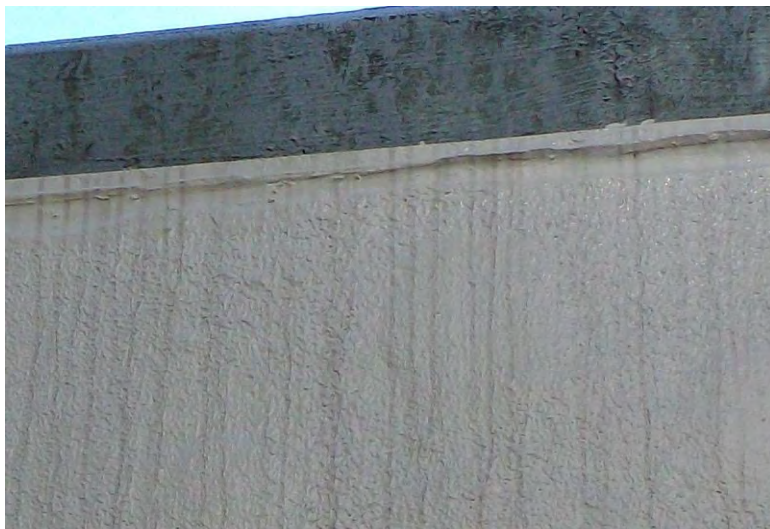
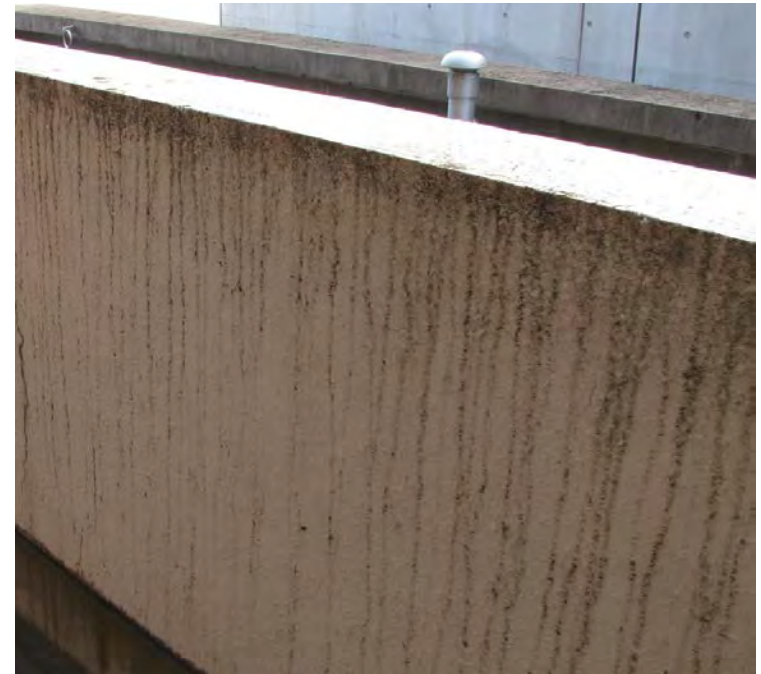
汚れの例 1

雨筋汚れ

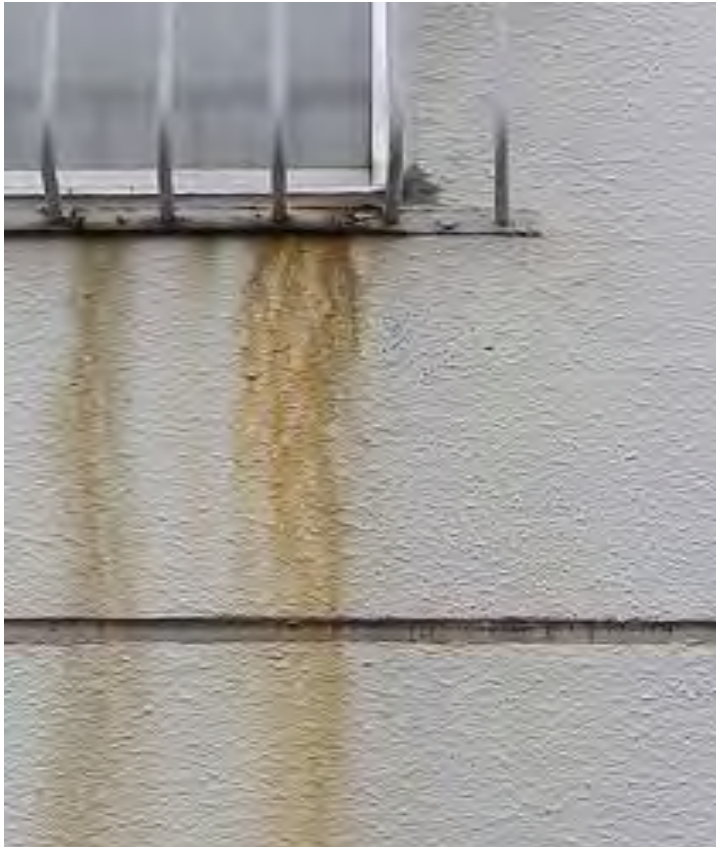
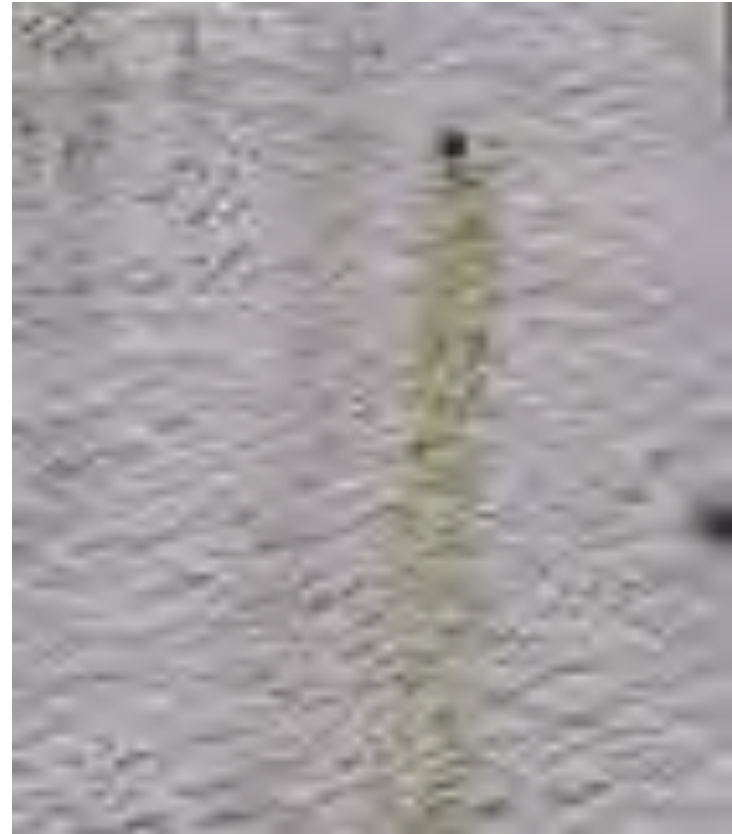
汚れの例 2

さび汚れ

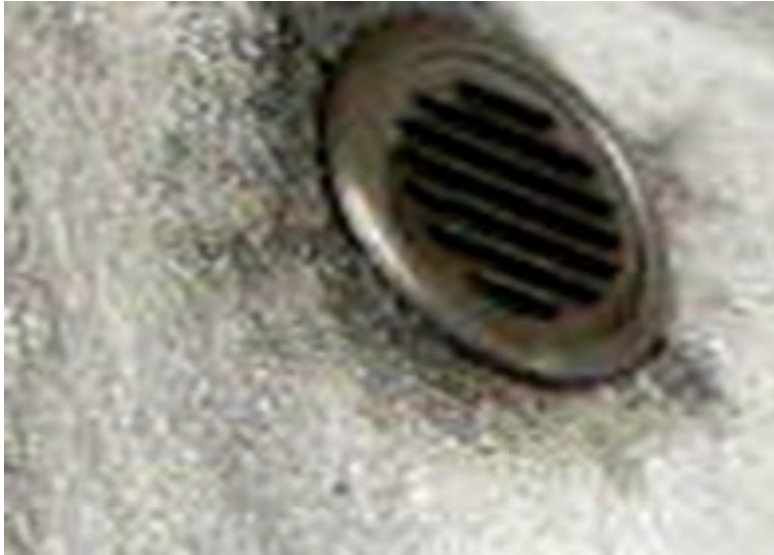
汚れの例 3

油脂汚れ

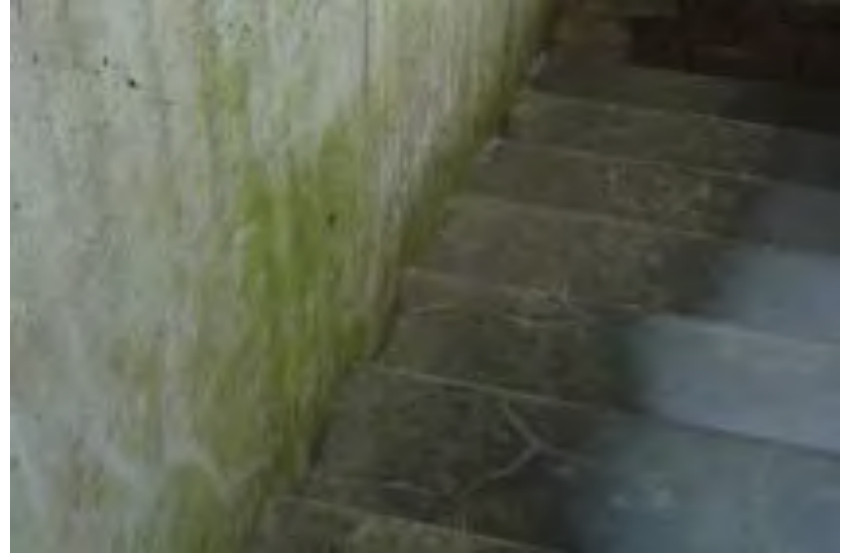
菌類・藻類汚れ

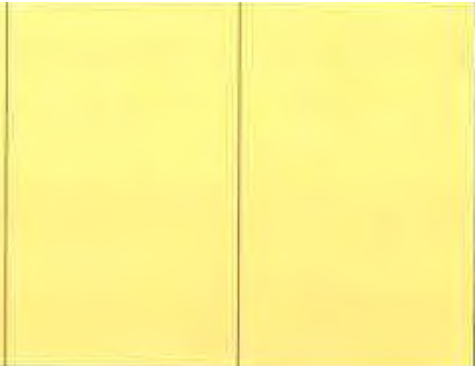
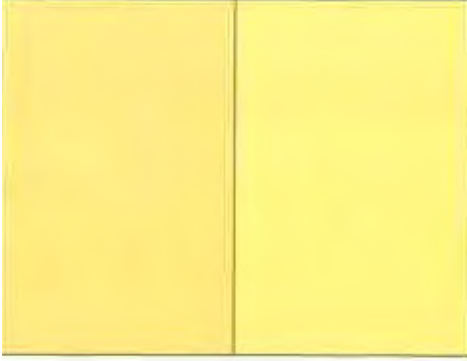
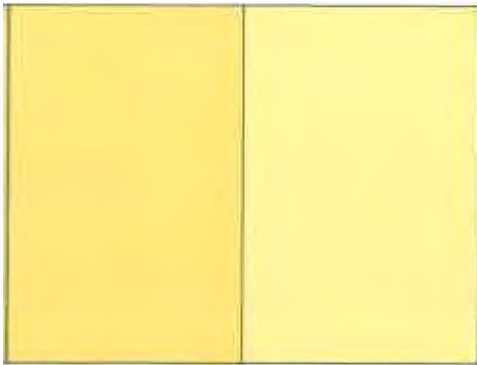
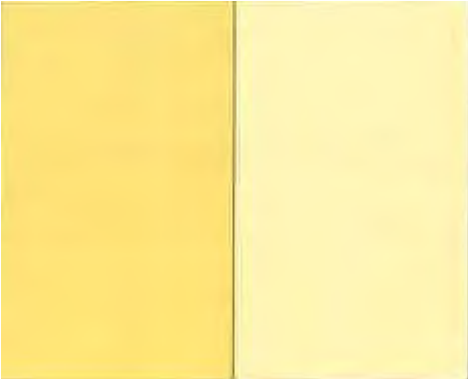
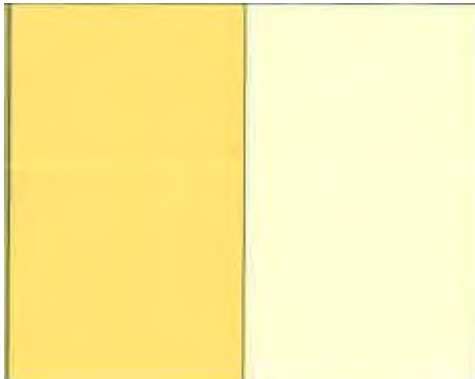
＜変退色＞劣化程度のイメージ1

デグリー1	デグリー2	デグリー3

<p data-bbox="112 704 556 753">ほとんど認められない</p>

<p data-bbox="674 704 1087 753">わずかに認められる</p>

<p data-bbox="1282 704 1673 753">はっきり認められる</p>
デグリー4	デグリー5

<p data-bbox="112 1278 459 1328">かなり認められる</p>

<p data-bbox="674 1278 1039 1328">顕著に認められる</p>

各劣化現象の進行状態をデグリー1から5の5段階で評価した。しかし、各劣化現象が美観や躯体保護機能に及ぼす影響は同一ではない。

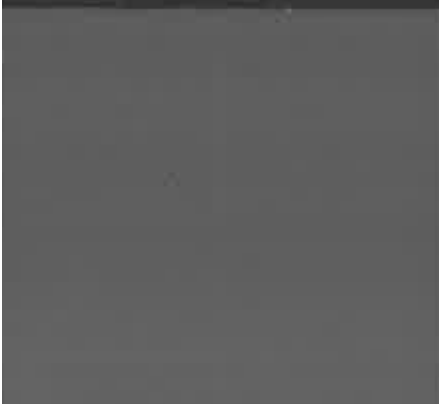
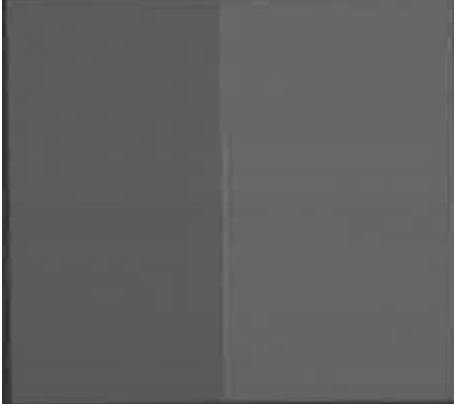
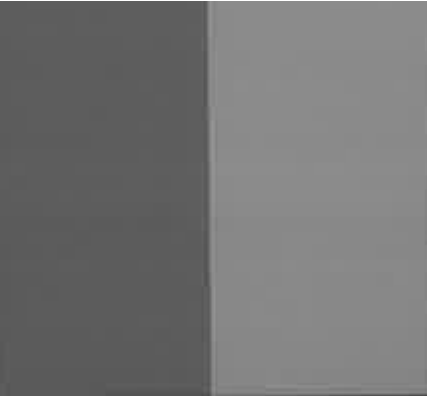
<変退色>劣化程度のイメージ2

デグリー1	デグリー2	デグリー3

<p data-bbox="112 704 560 753">ほとんど認められない</p>

<p data-bbox="678 704 1087 753">わずかに認められる</p>

<p data-bbox="1286 704 1673 753">はっきり認められる</p>
デグリー4	デグリー5

<p data-bbox="112 1275 463 1325">かなり認められる</p>

<p data-bbox="678 1275 1041 1325">顕著に認められる</p>

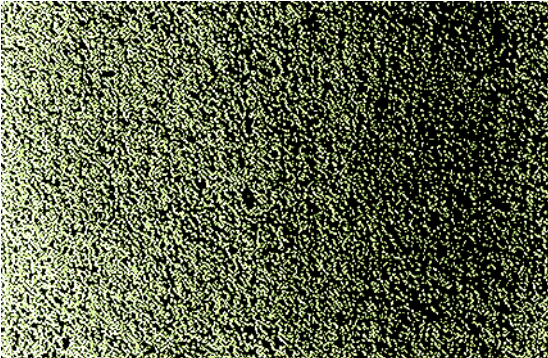
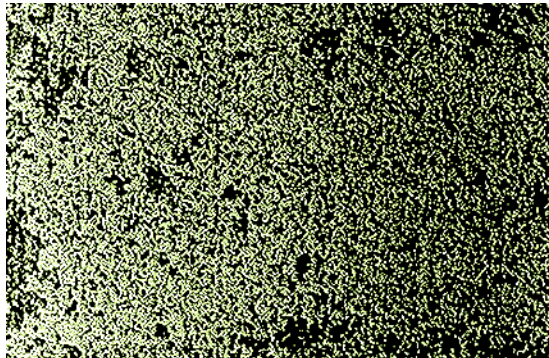
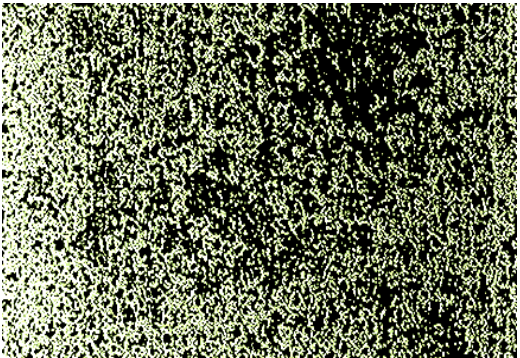
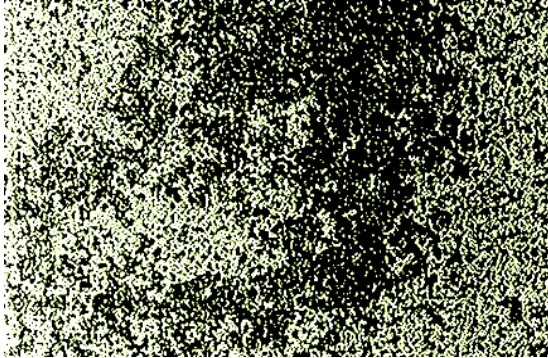
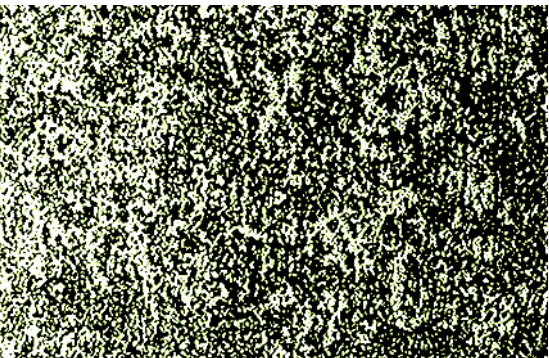
＜摩耗＞劣化程度のイメージ

デグリー1	デグリー2	デグリー3

ほとんど認められない	わずかに認められる	はっきり認められる
デグリー4	デグリー5

かなり認められる	顕著に認められる

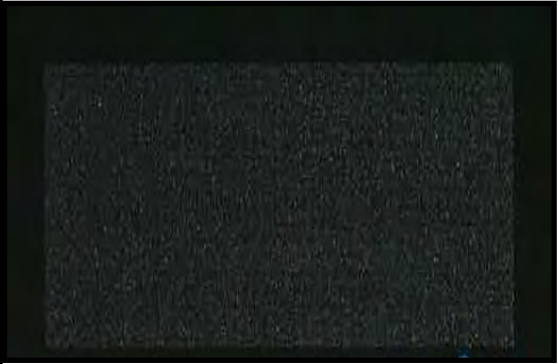
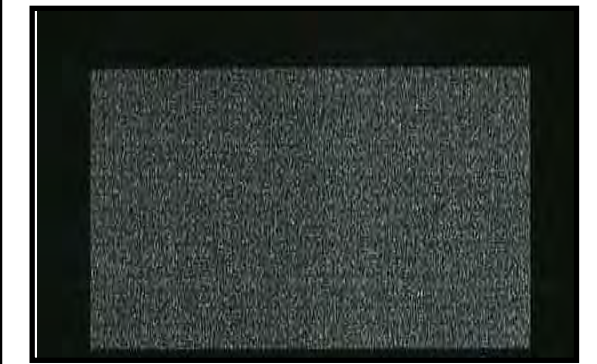
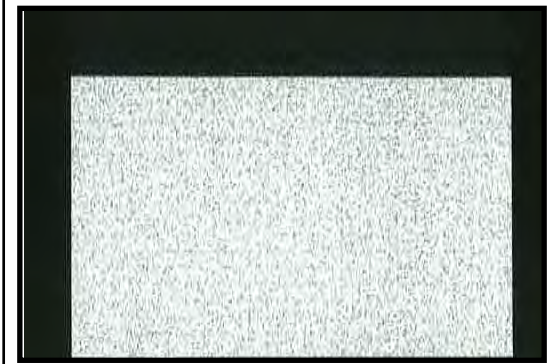
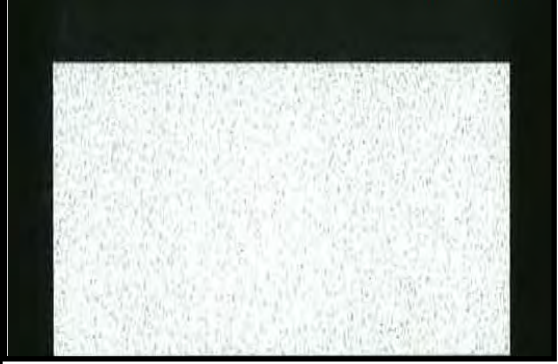
＜白亜化＞劣化程度のイメージ

デグリー1	デグリー2	デグリー3

ほとんど認められない	わずかに認められる	はっきり認められる
デグリー4	デグリー5

かなり認められる	顕著に認められる

仕上塗材表面の樹脂分が劣化し、充填材が離脱しやすくなり表面が粉末状になる現象. チョーキングともいう

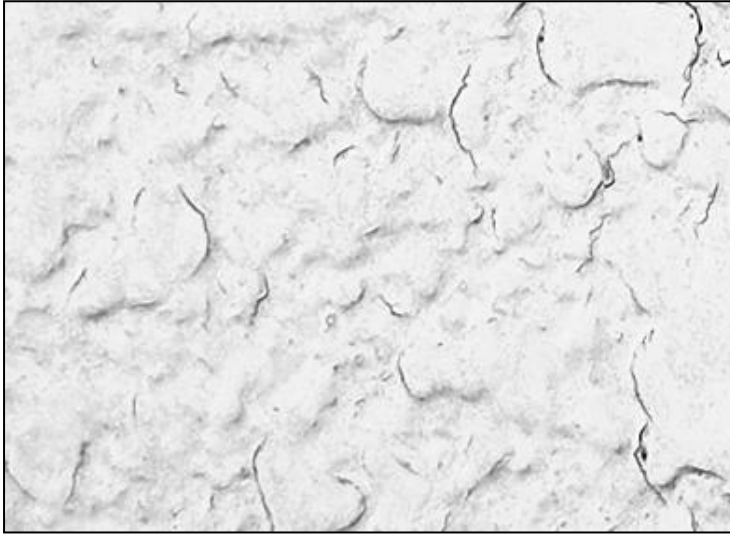
割れの例

注意点： 塗膜の一般的な劣化現象のほかに、コンクリート下地のひび割れなどが原因の事がある
下地や周辺の状態確認が必要

塗膜に裂け目が発生する現象。上塗材の割れ(主に浅割れ: checking)、主材の割れ(深割れ: cracking)に区分される。下地モルタルや躯体コンクリートの割れに起因することもある。

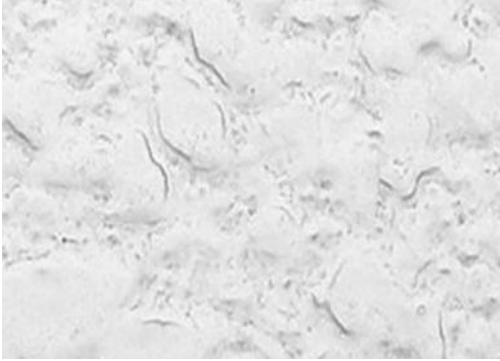
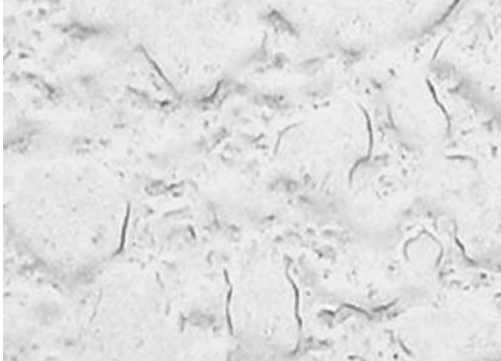
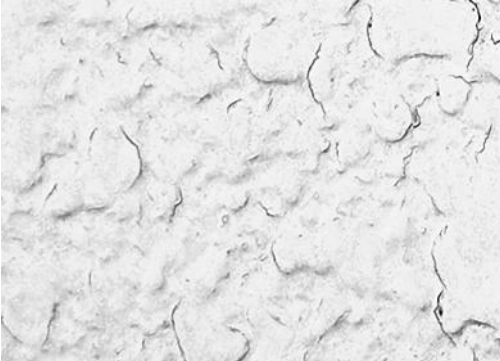
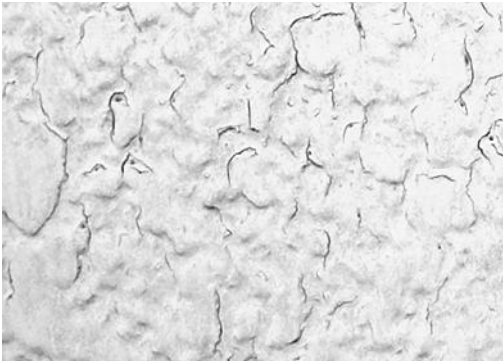
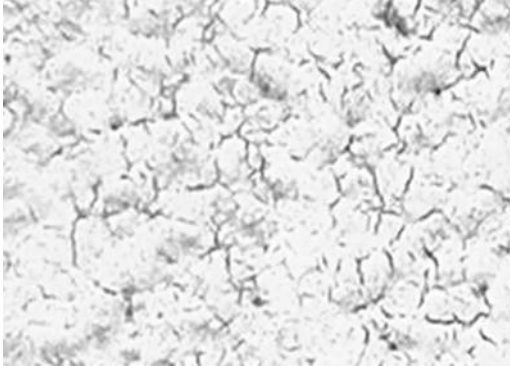
<割れ>劣化程度のイメージ

デグリー1	デグリー2	デグリー3

<p data-bbox="112 704 556 751">ほとんど認められない</p>

<p data-bbox="678 704 1087 751">わずかに認められる</p>

<p data-bbox="1284 704 1671 751">はっきり認められる</p>
デグリー4	デグリー5

<p data-bbox="112 1279 463 1326">かなり認められる</p>

<p data-bbox="678 1279 1039 1326">顕著に認められる</p>

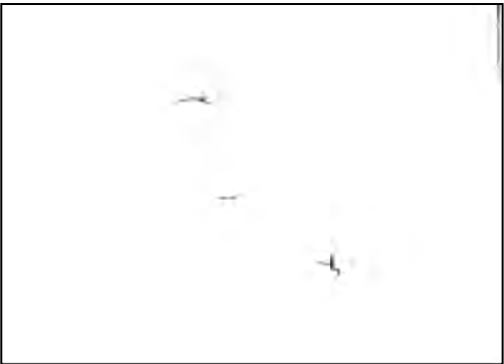
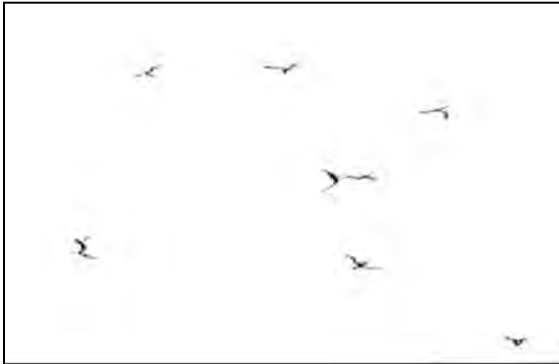
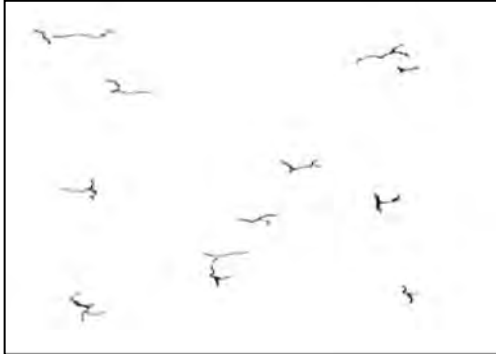
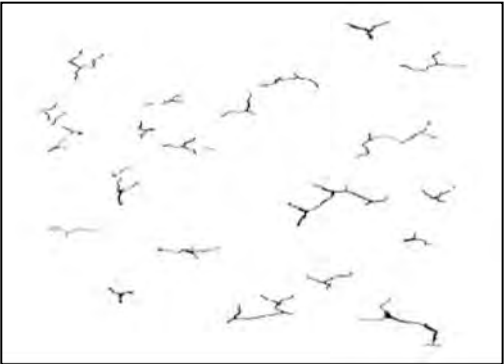
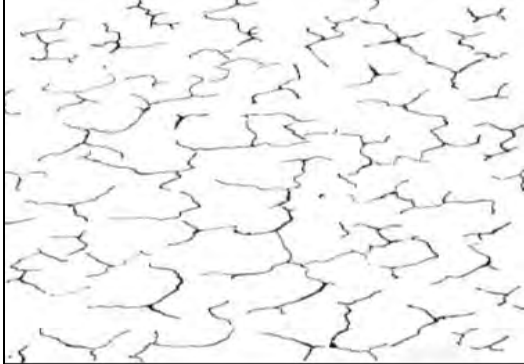
<割れ>劣化程度のイメージ

デグリー1	デグリー2	デグリー3

<p data-bbox="112 704 556 751">ほとんど認められない</p>

<p data-bbox="681 704 1087 751">わずかに認められる</p>

<p data-bbox="1286 704 1673 751">はっきり認められる</p>
デグリー4	デグリー5

<p data-bbox="112 1279 465 1326">かなり認められる</p>

<p data-bbox="681 1279 1041 1326">顕著に認められる</p>

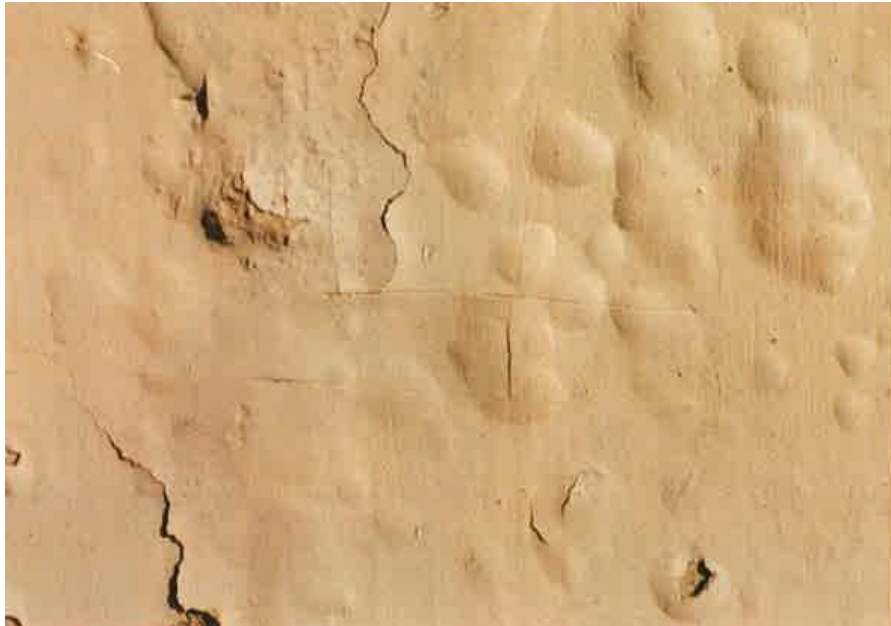
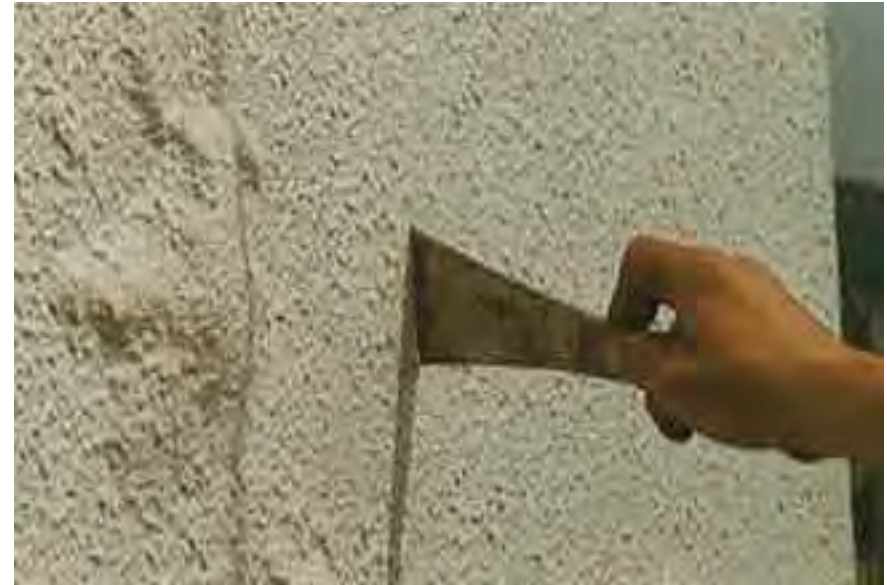
膨れの例

注意点： どの層から膨れが発生しているかの確認が必要
塗膜の一般的な劣化現象のほかに、コンクリート下地のひび割れや
漏水などが原因の事が多い
下地や周辺の状態確認が必要

塗膜が気体、液体または腐食生成物などを含んで盛り上がる現象。上塗材の膨れ、主材の膨れがある。

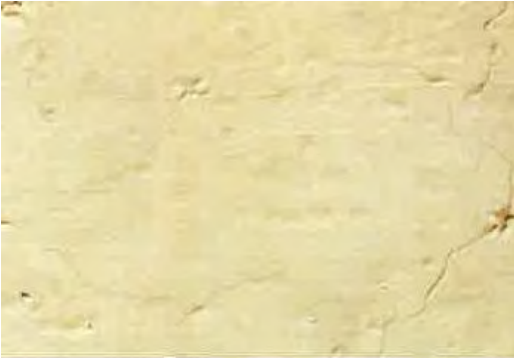
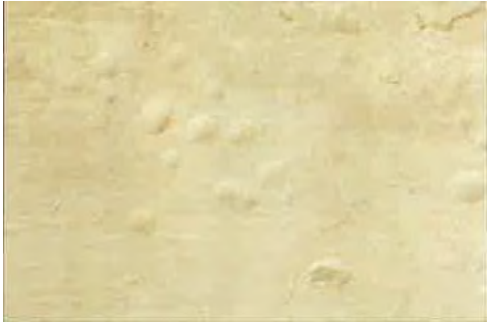
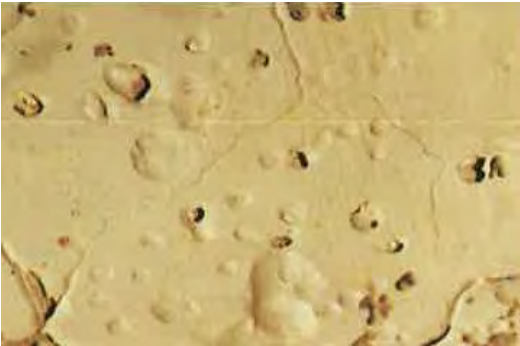
<膨れ>劣化程度のイメージ

デグリー1	デグリー2	デグリー3

<p data-bbox="112 704 556 751">ほとんど認められない</p>

<p data-bbox="678 704 1087 751">わずかに認められる</p>

<p data-bbox="1284 704 1671 751">はっきり認められる</p>
デグリー4	デグリー5	
  <p data-bbox="112 1278 459 1325">かなり認められる</p>

<p data-bbox="678 1278 1039 1325">顕著に認められる</p>

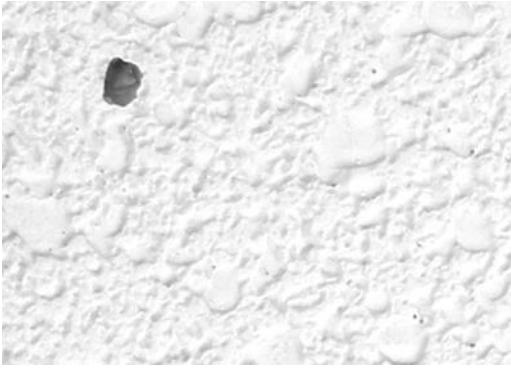
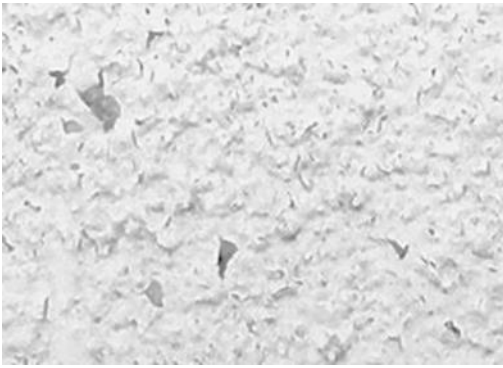
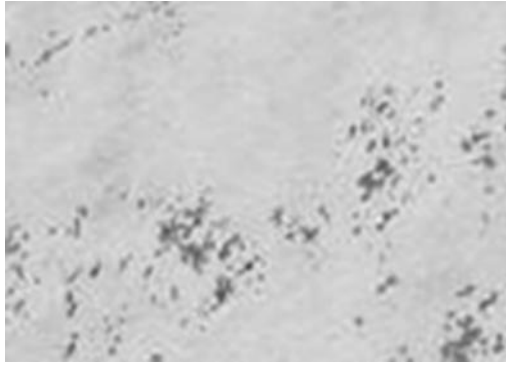
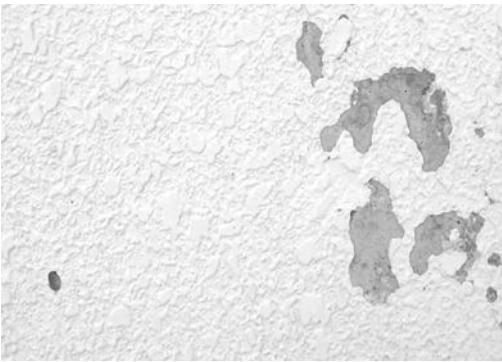
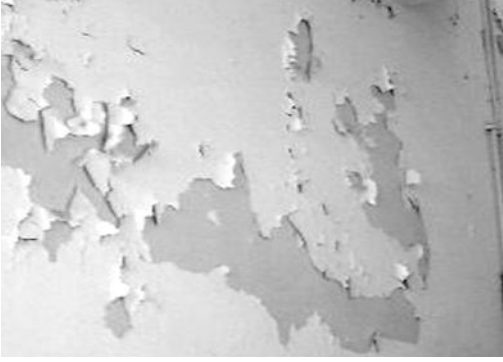
<剥がれ>劣化程度のイメージ

デグリー1	デグリー2	デグリー3

<p data-bbox="112 701 556 751">ほとんど認められない</p>

<p data-bbox="672 701 1089 751">わずかに認められる</p>

<p data-bbox="1282 701 1673 751">はっきり認められる</p>
デグリー4	デグリー5

<p data-bbox="112 1279 465 1329">かなり認められる</p>

<p data-bbox="672 1279 1041 1329">顕著に認められる</p>

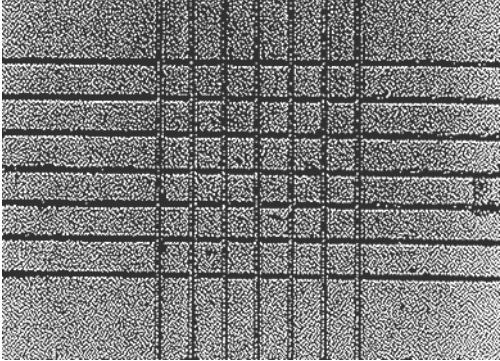
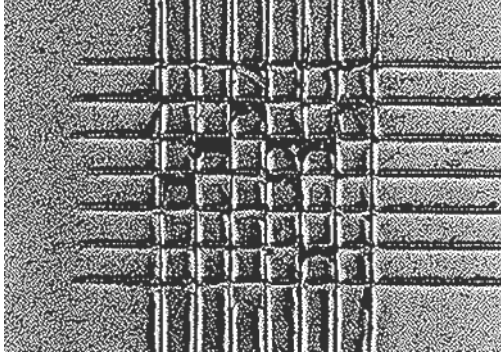
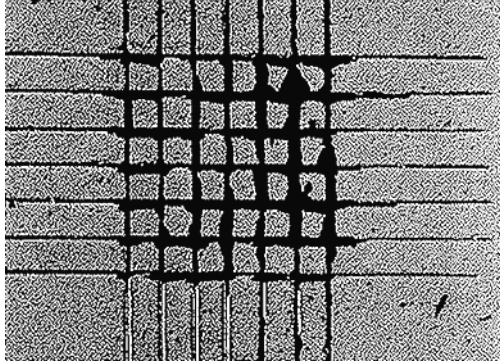
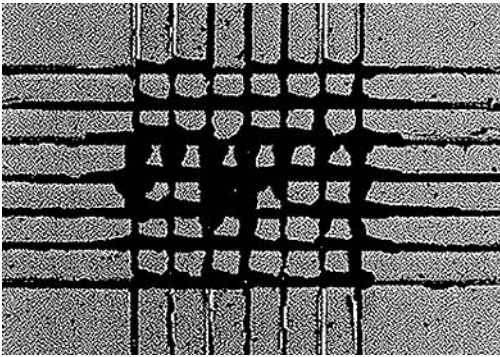
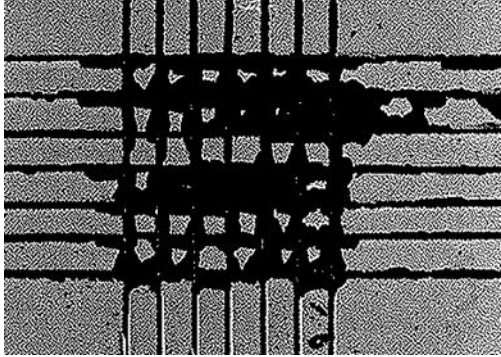
＜参考＞塗膜付着性のイメージ

デグリー1	デグリー2	デグリー3

<p data-bbox="112 705 556 751">ほとんど認められない</p>

<p data-bbox="674 705 1083 751">わずかに認められる</p>

<p data-bbox="1282 705 1692 751">全体的に認められる</p>
デグリー4	デグリー5

<p data-bbox="112 1279 459 1325">かなり認められる</p>

<p data-bbox="674 1279 1041 1325">顕著に認められる</p>	<p data-bbox="1282 879 1692 982">クロスカットテープ法 2mmマスでの評価例</p>

- ◇下地の劣化が原因になっていないか
→下地のひび割れ、漏水などを確認. 現象に沿った処理を実施する.
- ◇局所的な雨水の通り道など厳しい環境になっていないか
→樋や排水設備の設置を提案又は耐水性の高い仕様
(反応性合成樹脂シーラー、弱溶剤系塗装仕様などの選定)
- ◇周辺の塗膜の劣化が進んでいないか
→クロスカットテープ法、引っ張り試験 : 処理範囲の確認

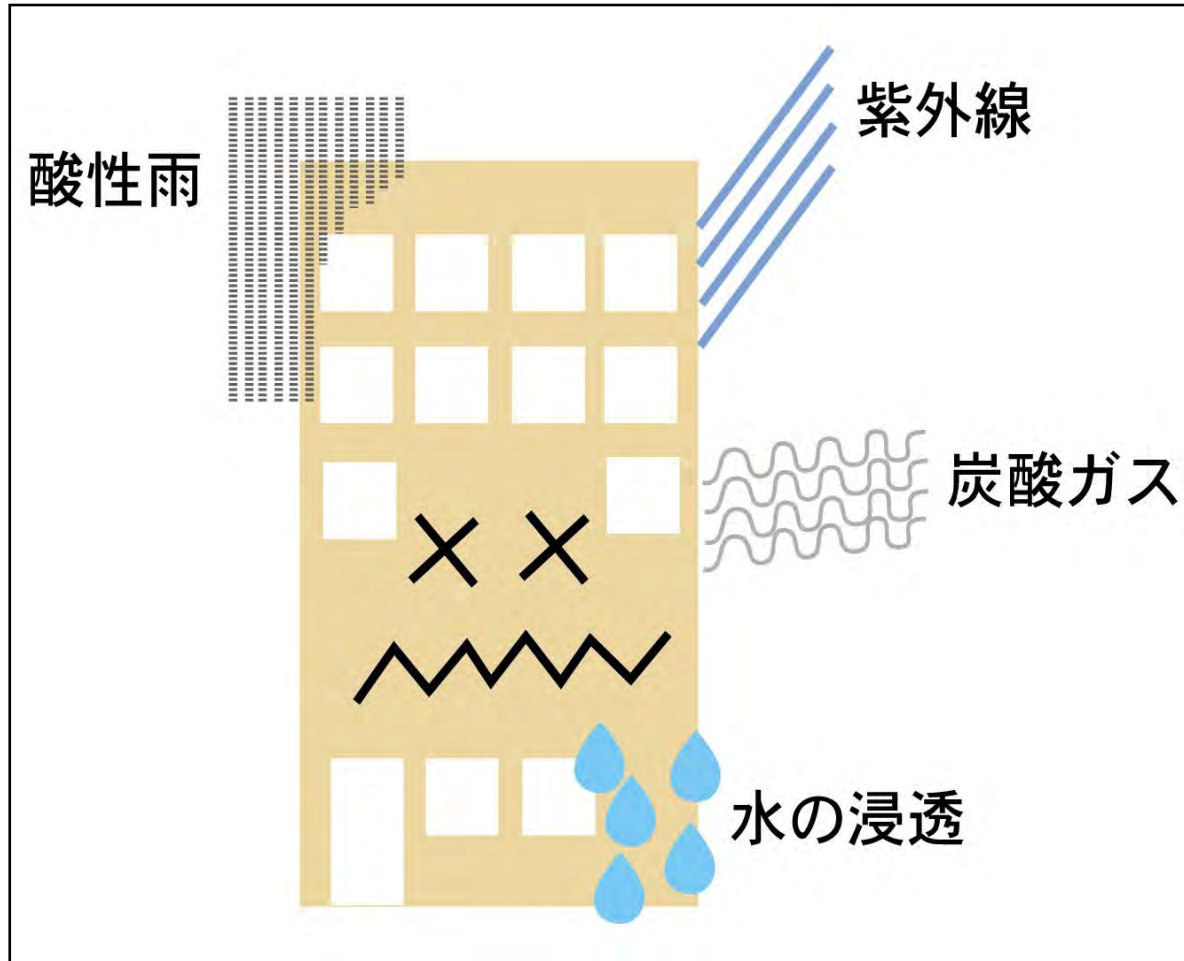
なぜ鉄筋コンクリートは劣化するのか

空気中の**炭酸ガス**、**水**の影響により、徐々にpHが下がり、アルカリ性が失われること(**中性化**)によって始まります。

また、コンクリート構造物の仕上塗材(塗装)も**水**、**紫外線**、**有害物質等**の影響を受け、塗膜の白亜化、ワレ、ハガレ等を生じ、劣化します。

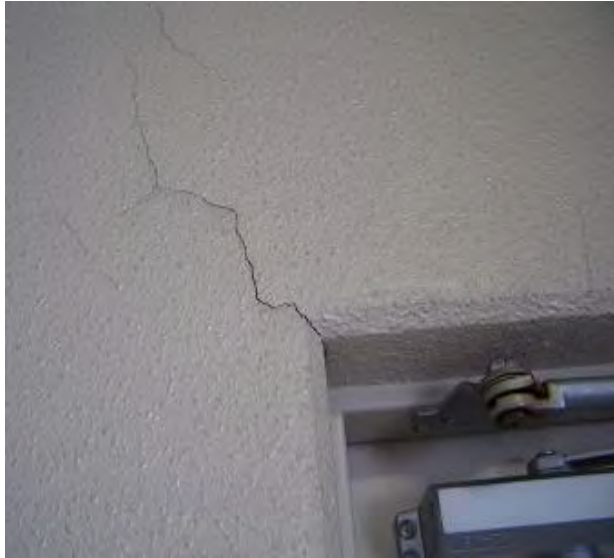
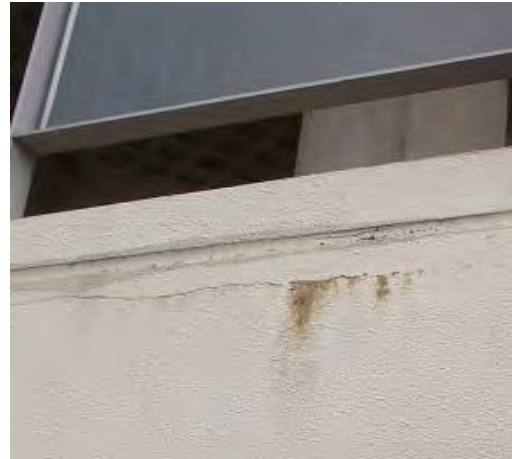
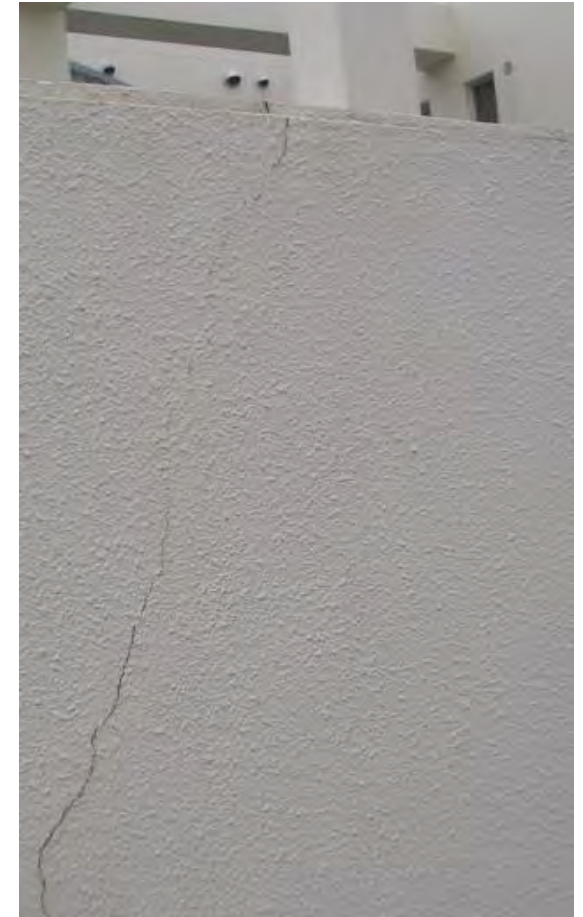
ひび割れの例

躯体コンクリートのひび割れ

- ・コールドジョイント
- ・収縮ひび割れ
- ・せん断ひび割れ 等

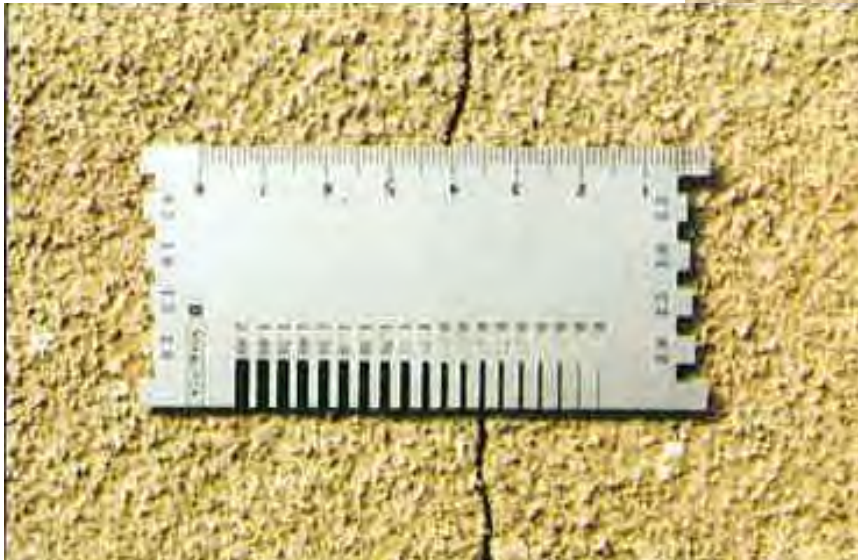
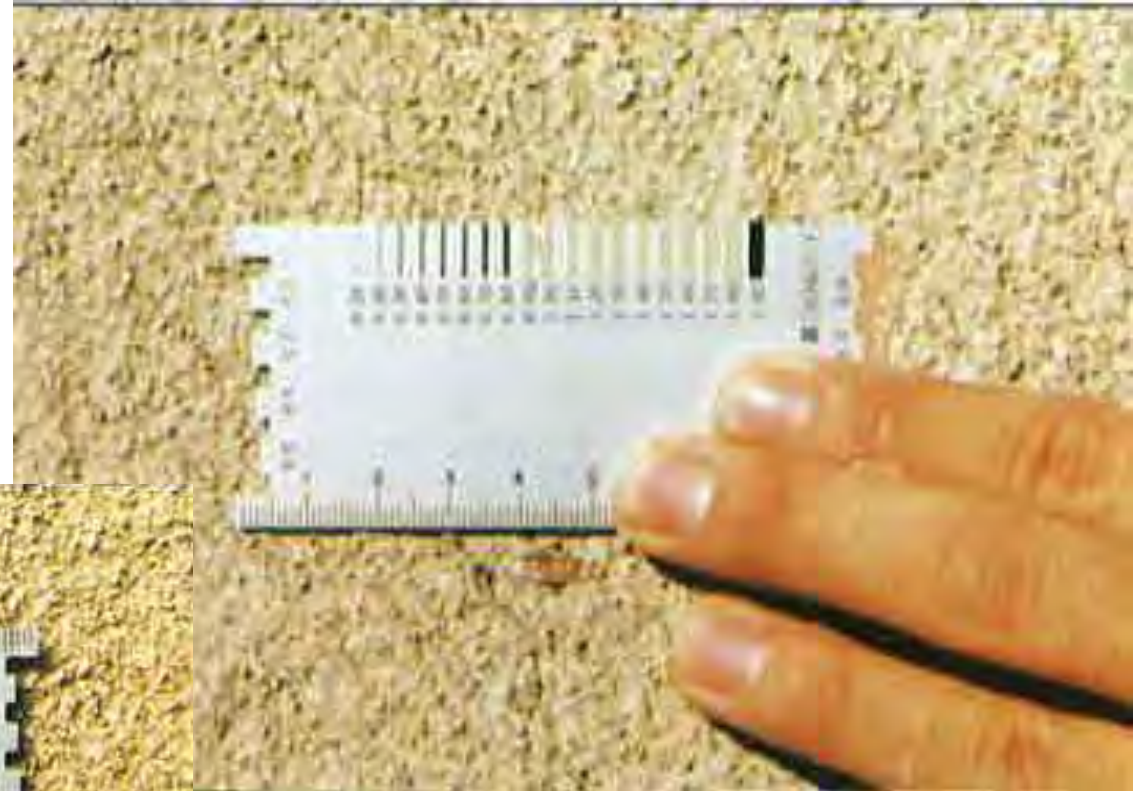
ひび割れ幅の調査例

クラックスケールによる測定

割れを確認したら、方角、部位、発生個所(上塗材、主材、下地)や状況、割れの幅(クラックスケール、などを用いて測定)を記録する。

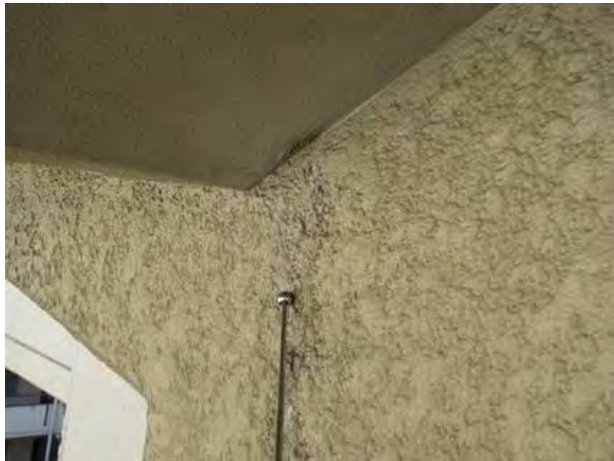
漏水あと

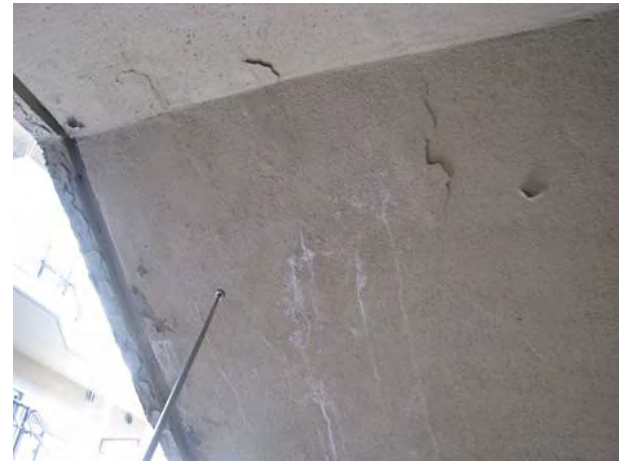
外階段裏面に発生したエフロレッセンス

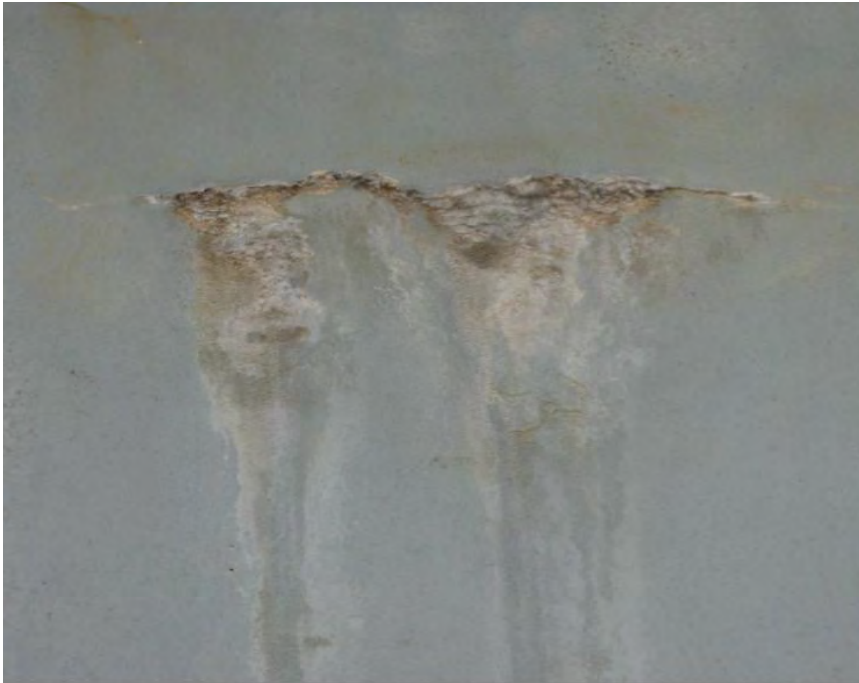
下地に起因する劣化現象 2 エフロレッセンスの例

ひび割れ、漏水の影響で発生

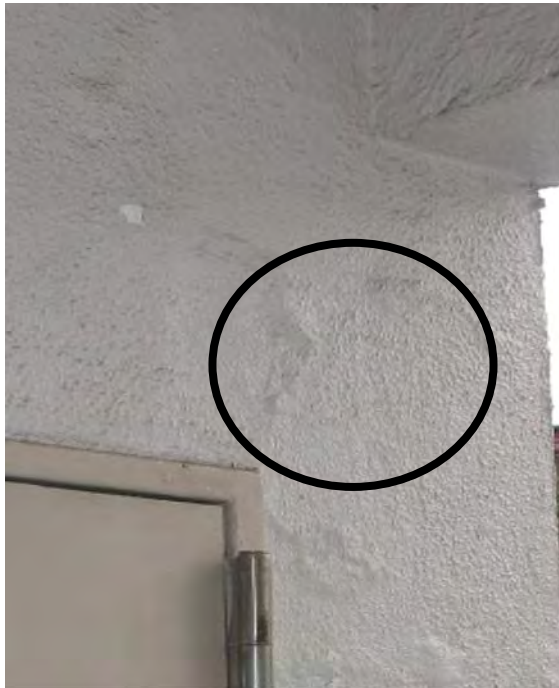
下地に起因する劣化現象 3 ふくれの例

ひび割れ、漏水の影響で発生

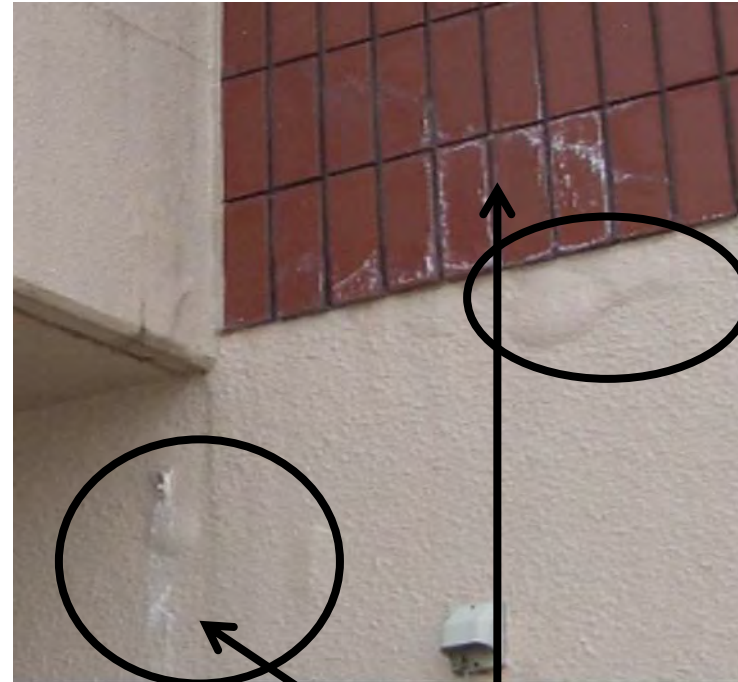
エフロレッセンスも発生

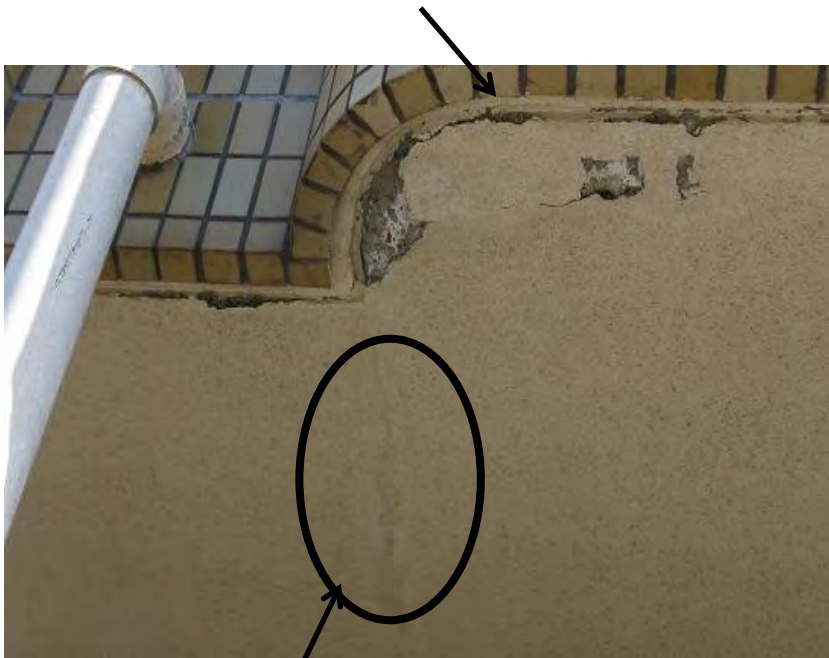
漏水が原因と思われる剥がれ

ひび割れあり

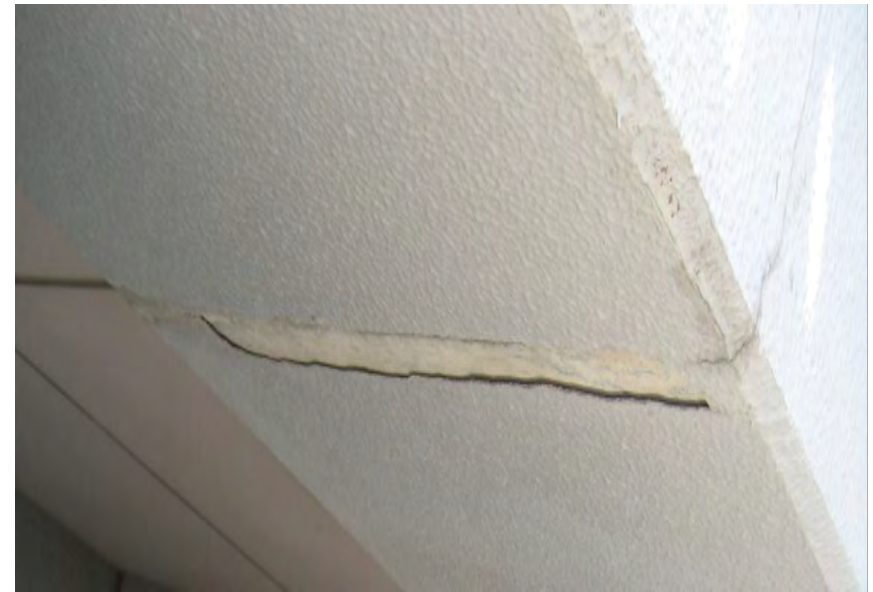
下地のひび割れに沿って剥がれ発生

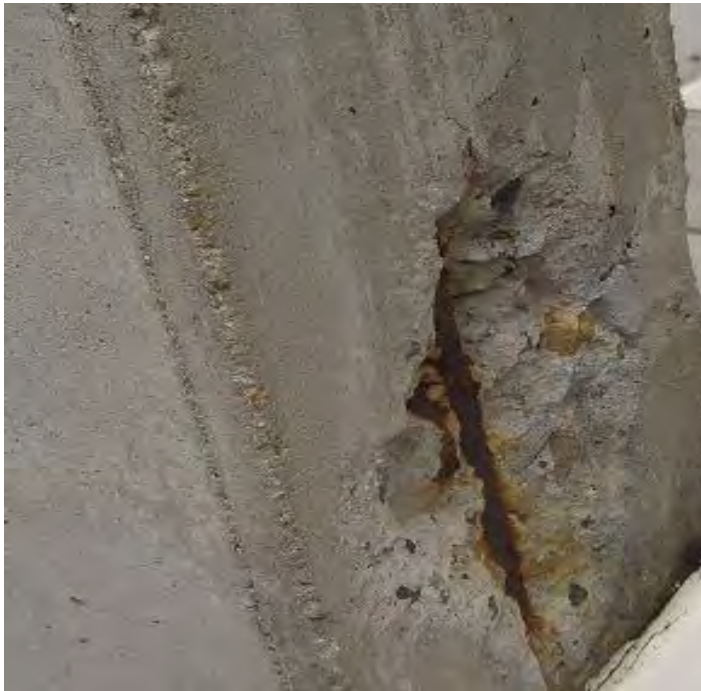
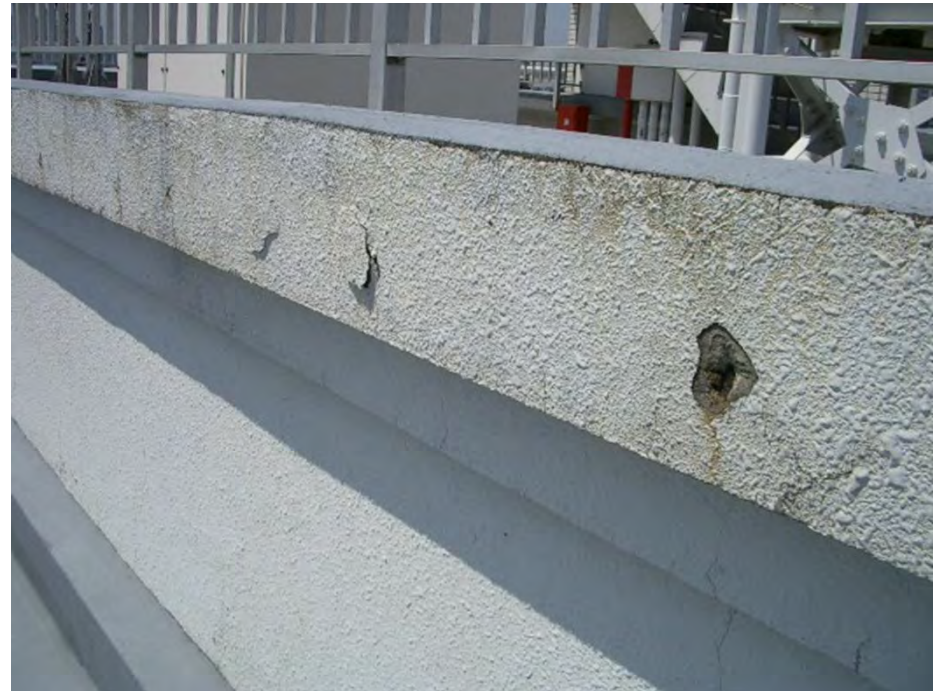
下地に起因する劣化現象 5 鉄筋腐食の例

鉄筋の腐食による鉄筋露出

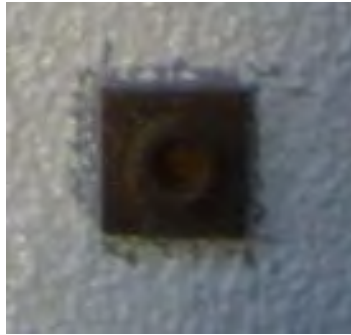
アタッチメント貼り付け

- ①各方位又は各部位に測定試験箇所を定め40×40(mm)の鋼製アタッチメントを速乾性のエポキシ系接着剤で面接着になるように確実に貼付けます。
- ②接着剤が完全に硬化した後に、正確な数値を得られるよう、アタッチメントに沿いかッターナイフで既存塗膜に切れ目を入れます。
- ③アタッチメントに引っ張り試験器をセットし、アタッチメントが測定面から破断するまで、ゆっくりとハンドルを回し負荷をかけます。
- ④アタッチメントが測定面から破断した際に、試験機が表示した数値より付着強さ(N/mm²)を算出します。
- ⑤破断した個所も記録します。(上塗材と主材ならT/Mなど. 混合する場合はその割合も記録)

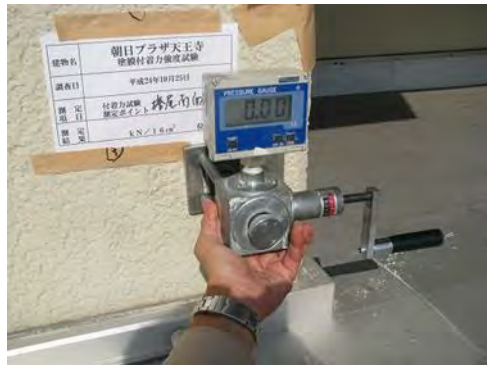
試験器設置、測定

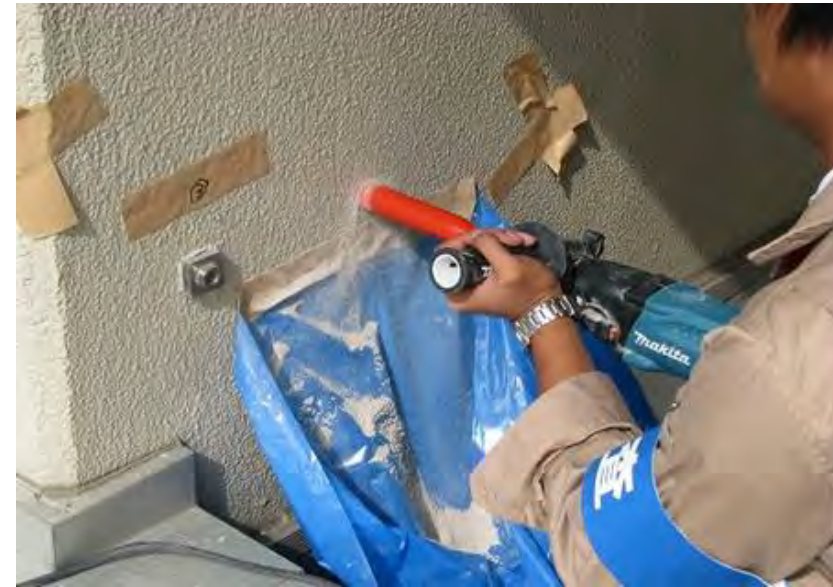
ハンマードリルによる
コアの採取

電動のハンマードリルなどで下地コンクリートのコアを採取し、フェノールフタレイン溶液を吹付けコンクリート表面から中性化して呈色しない部分の深さを測定する。

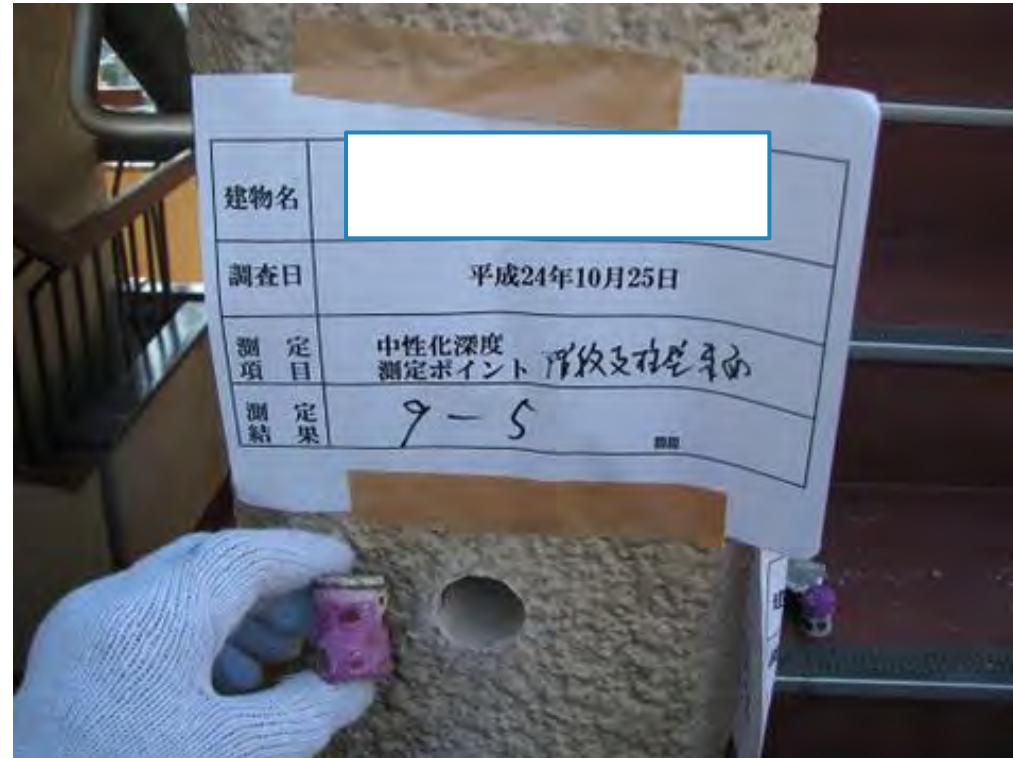
採取したコアにフェノールフタレイン溶液を
吹付け中性化深さを測定
